Beton-Kosmetik

Beton charakteristisch korrigieren

Brücke RC549

Spannende Lösung

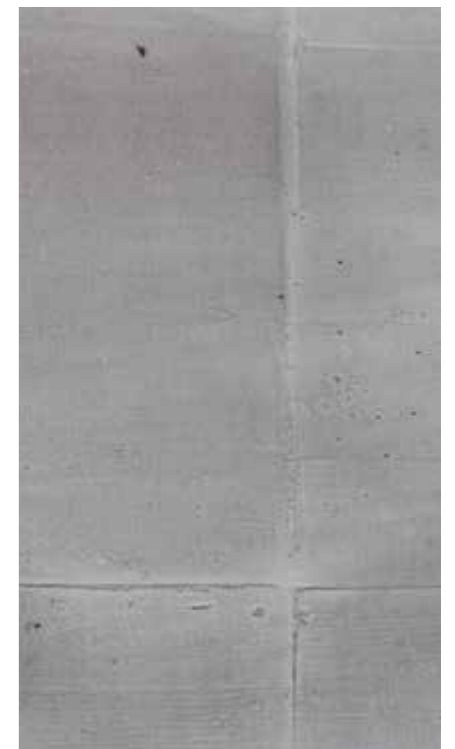
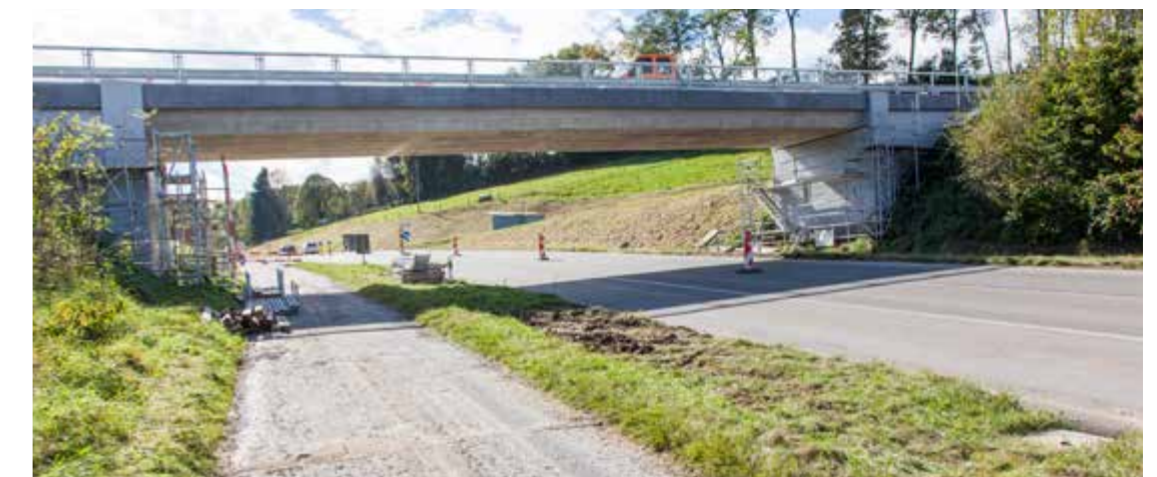
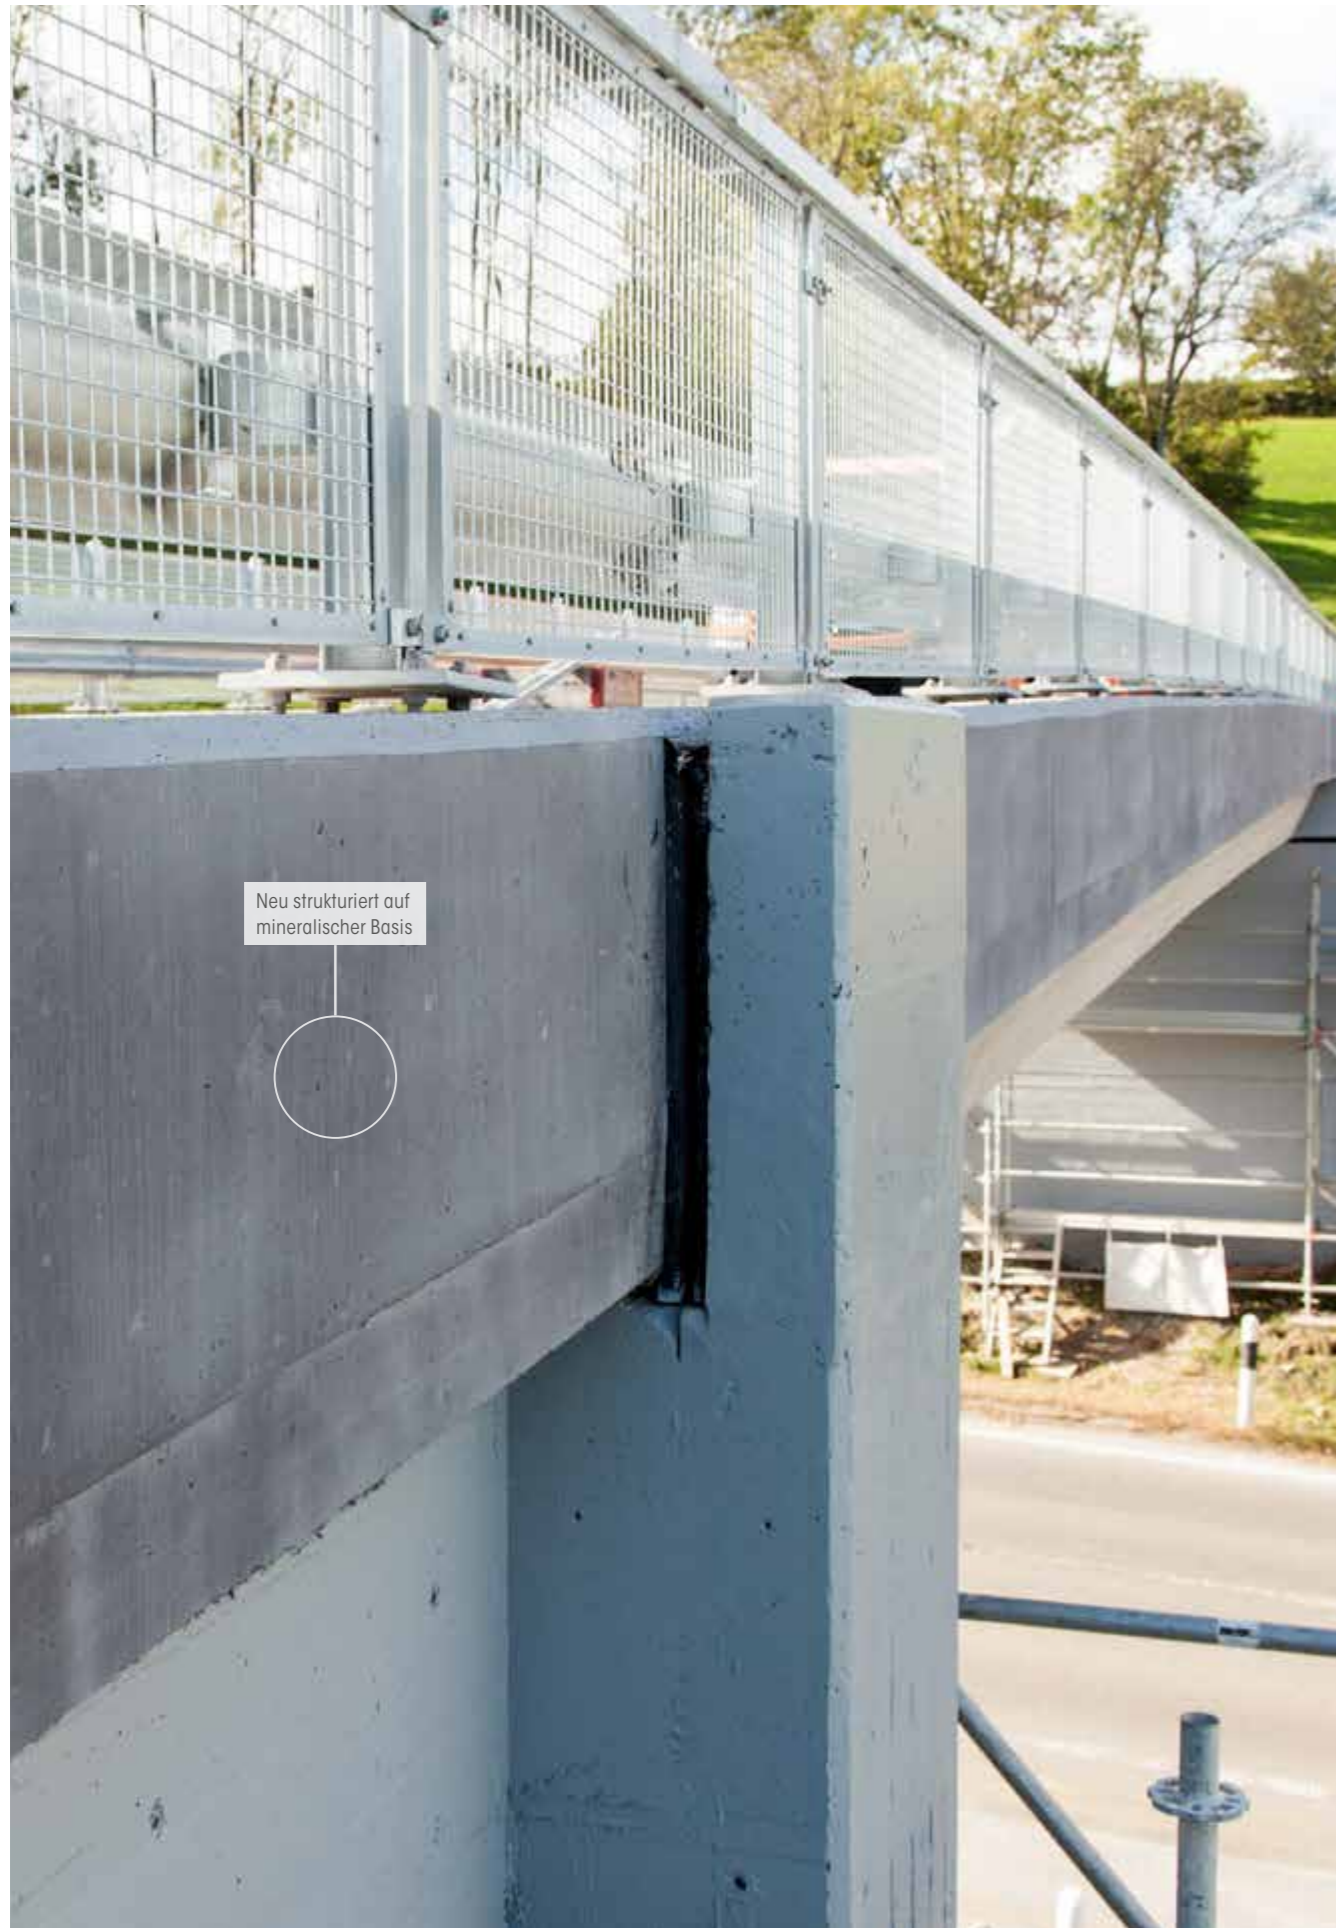
Die Randbalken, auch Kappen genannt, der Balkenbrücke zeigten sich in einem unansehnlichen Sichtbeton. Es war das Ziel, den Beton in einer typischen Sichtbetonoptik substanziell zu überarbeiten. Daher war ein deckender Betonschutzanstrich ausgeschlossen. Die PSS Spezialisten strukturierten den Beton aus dem PSS Betonkosmetik-Portfolio mit einer speziellen Applikation auf mineralischer Basis. Die sorgt für eine dauerhafte feste Verbindung und strukturierte die Oberfläche mittels des pastösen Materialauftrags.

- Sichtbeton vollflächig neu strukturiert

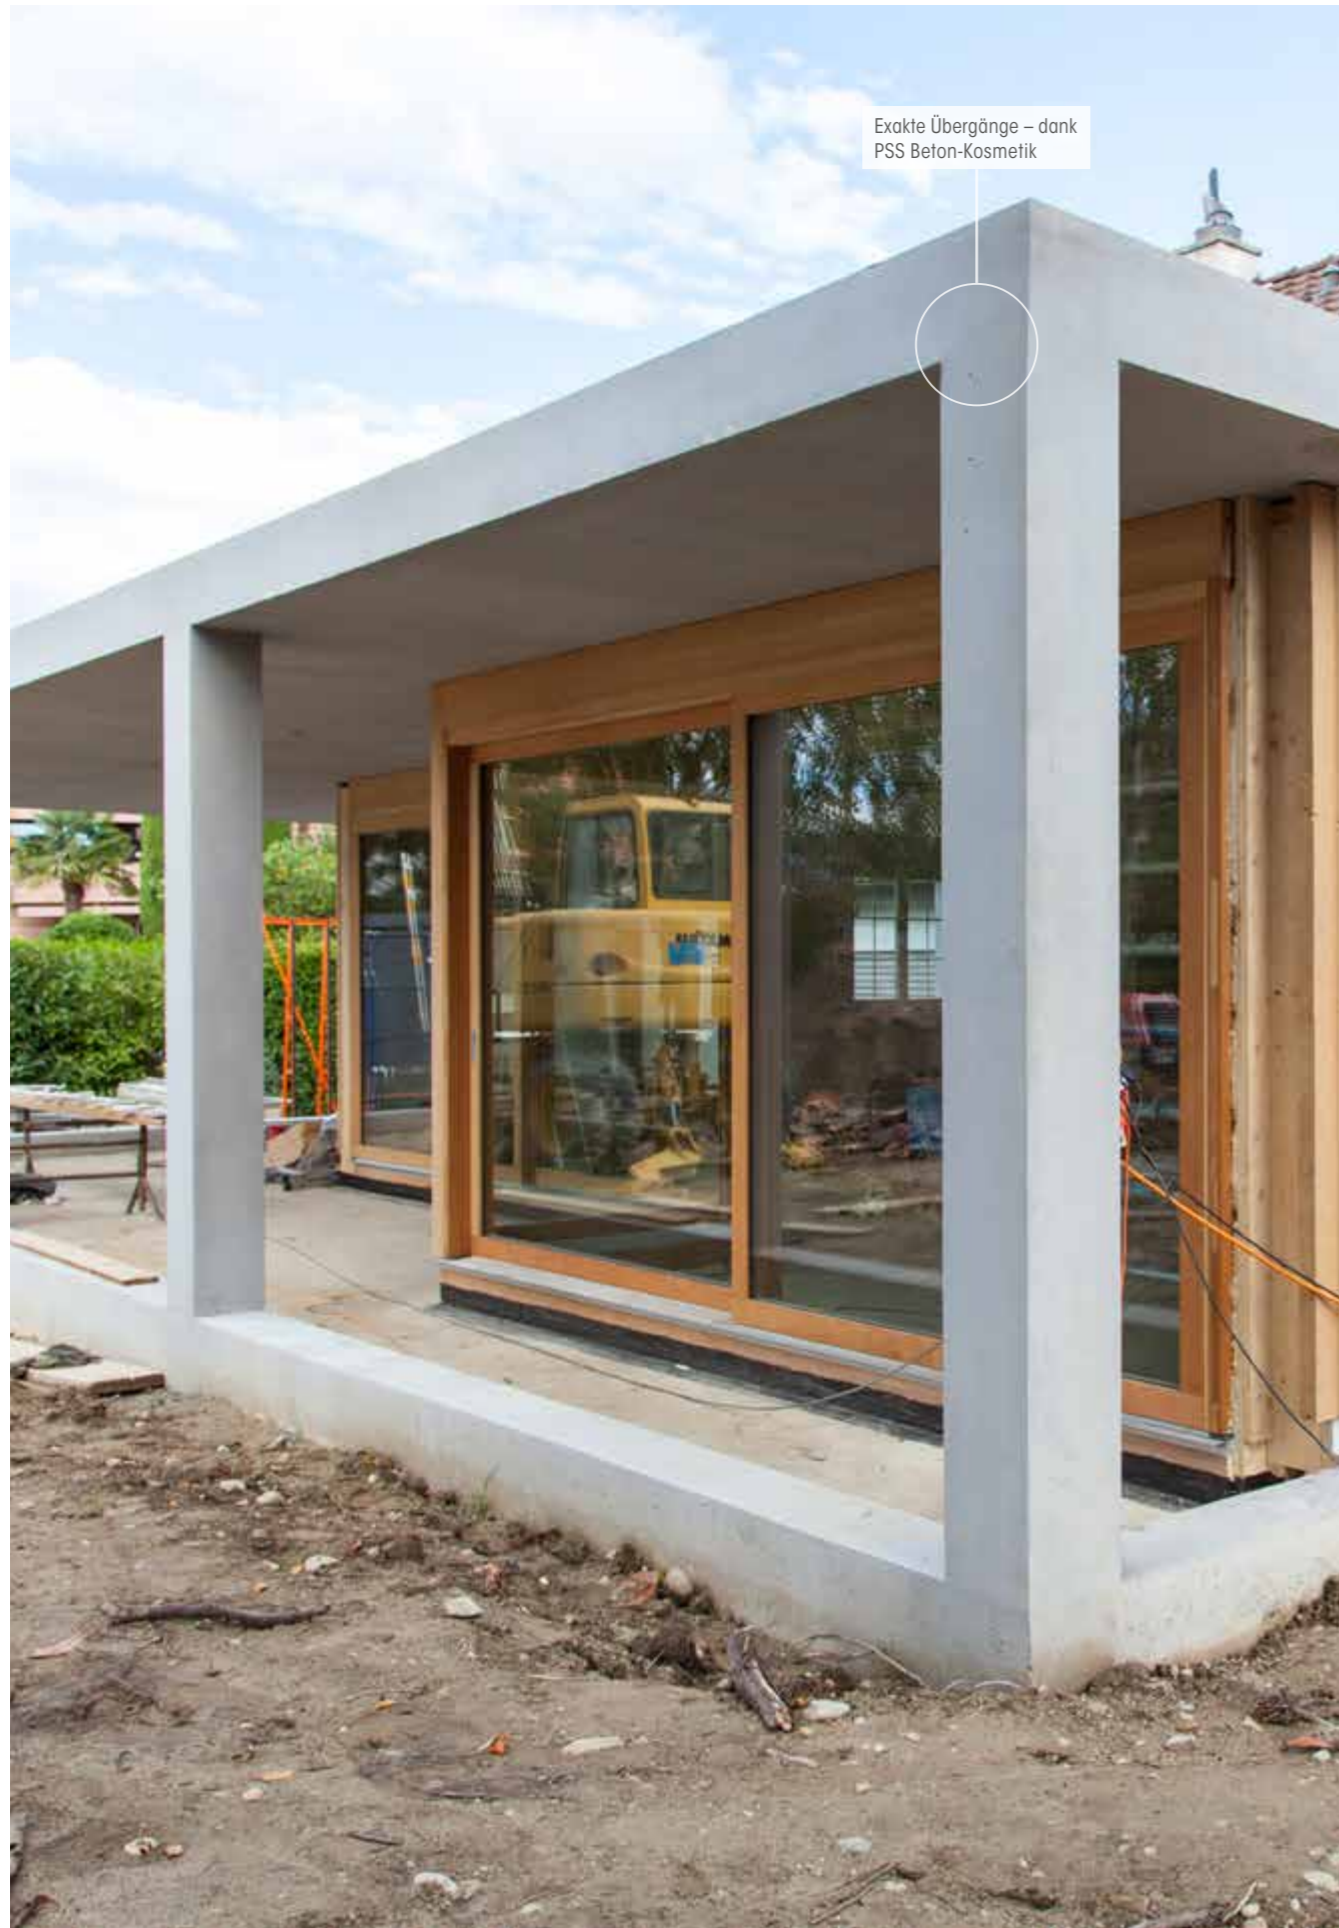
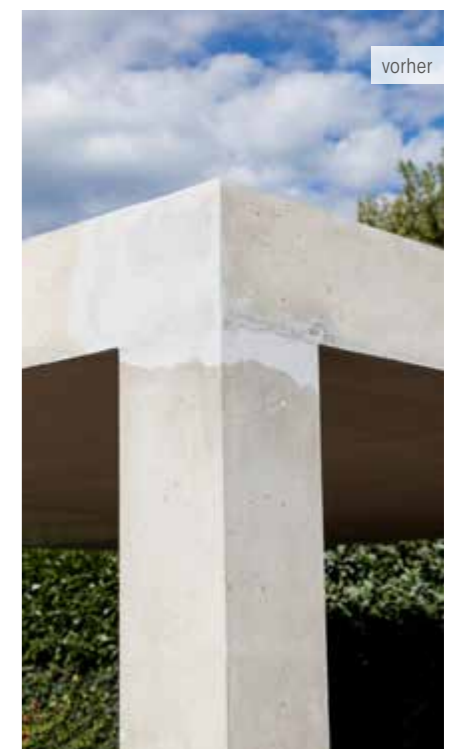
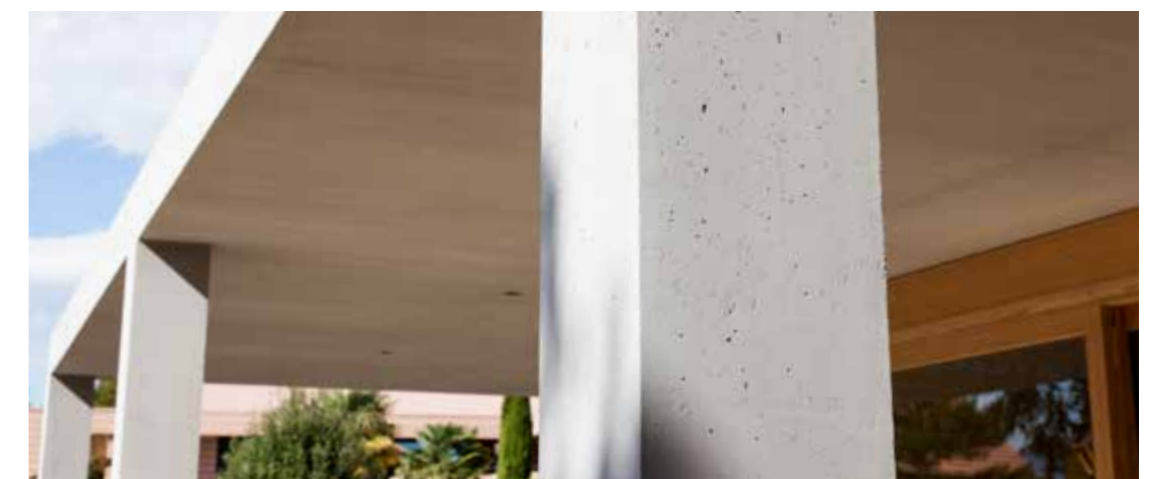
Überdachung, Lausanne Makelloses Betondach

Exakte Übergänge – dank
PSS Beton-Kosmetik

Der exakt dimensionierte Anbau erhält seine architektonische Wirkung insbesondere durch den Werkstoff Beton. Umso mehr steht dessen Ausführungs-Qualität im Fokus. Mit partiellen Maßnahmen korrigierten die PSS Betonkosmetik-Spezialisten die Gesamtoptik des Betons. Gerade bei den Übergängen von vertikalen und horizontalen Bauteilen war das Know-how des optisch nicht sichtbaren Retuschierens von Teilflächen gefragt. Zu guter Letzt war die gesamte Sichtbetonoberfläche mit einer betongrauen facial Betonlasur gespritzt worden. Das Ergebnis ist ein absolut homogener Sichtbeton, der die moderne Architektur unterstreicht.

- Sichtbeton partiell korrigiert und vollflächig lasiert

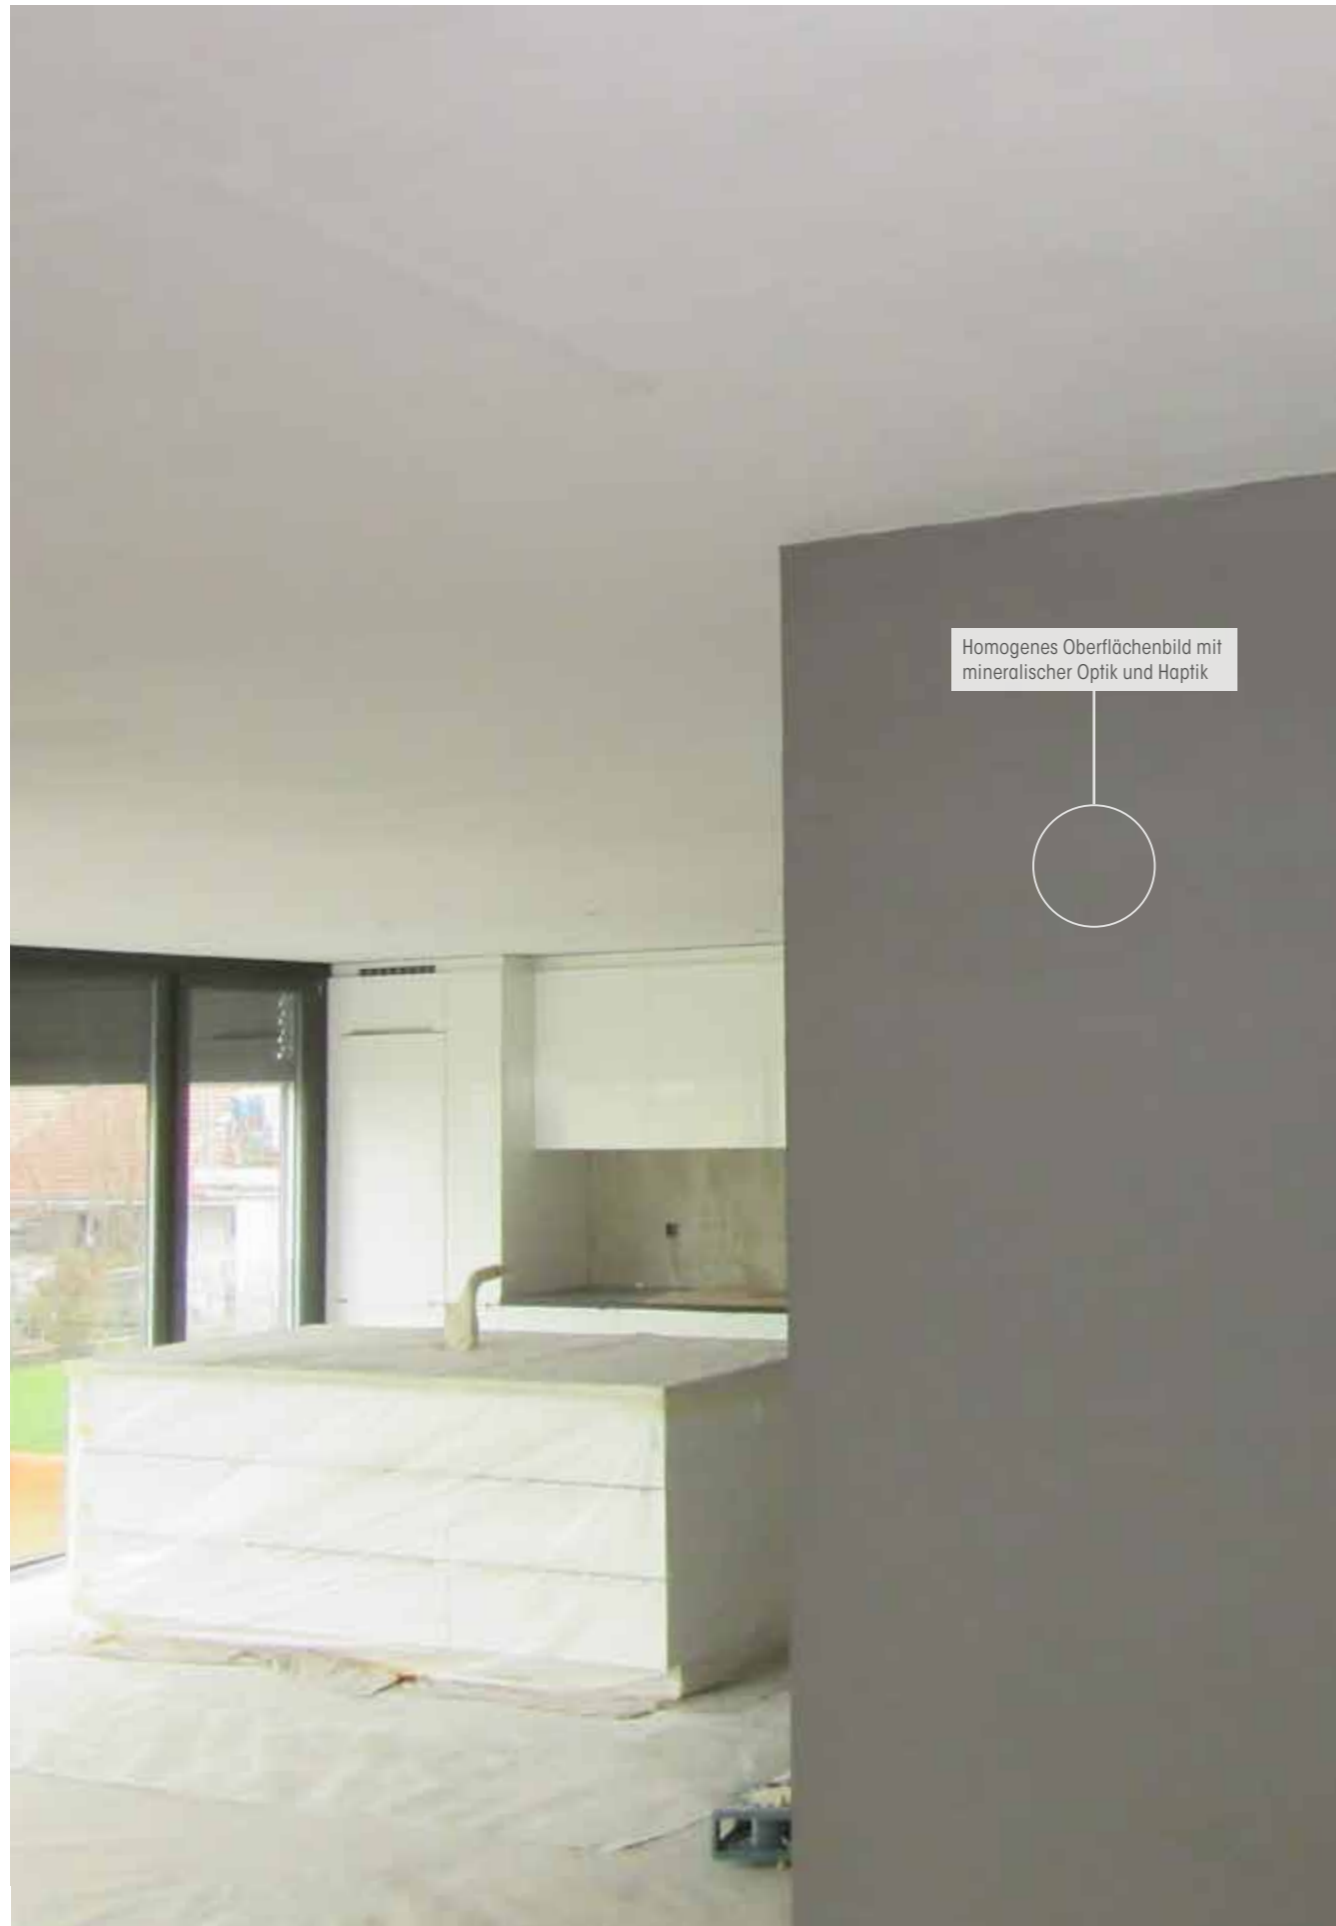
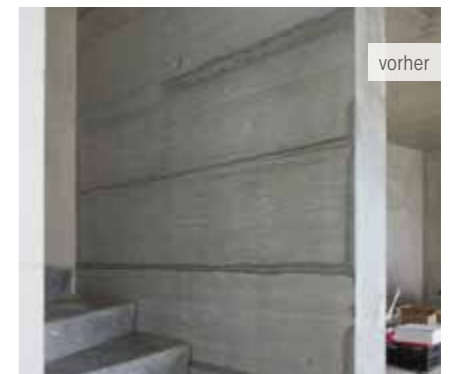
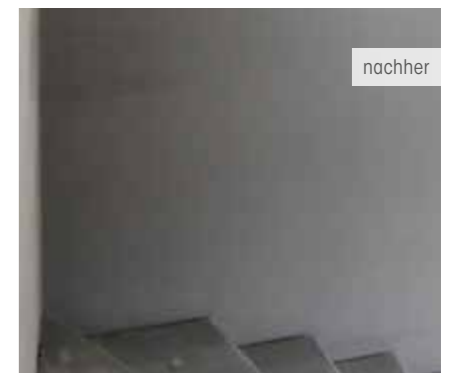
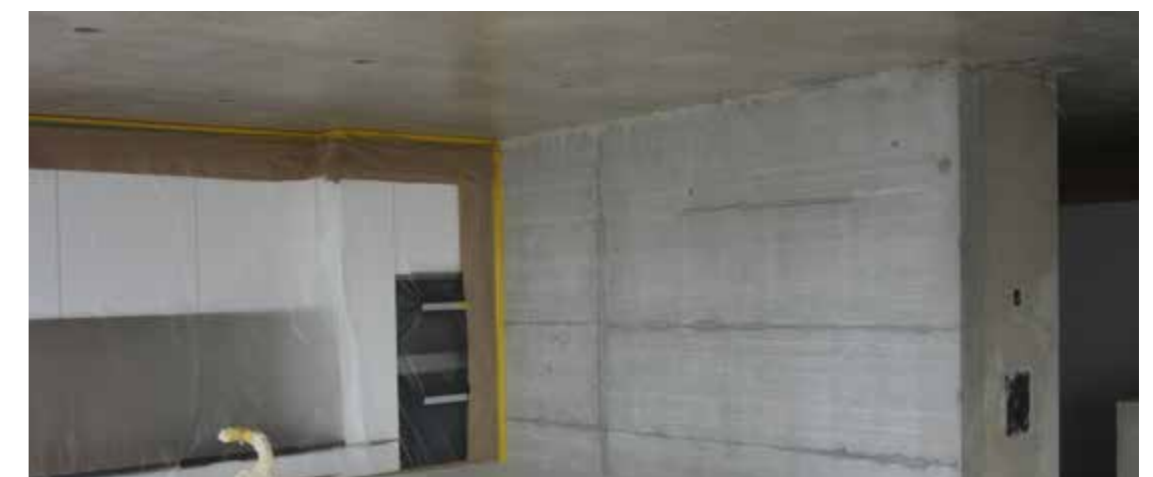
Einfamilienhaus, Ins Feiner Beton-Look

Homogenes Oberflächenbild mit mineralischer Optik und Haptik

Die bauseits hergestellten Sichtbetonwände des Einfamilienhauses gaben aufgrund unschöner Schalungsnasen kein homogenes Oberflächenbild ab. Mittels der PSS Beton-Kosmetik wurden diese Wandpartien mit viel Fingerspitzengefühl neu strukturiert. Das Zwischenergebnis: eine gleichmäßige Oberflächenstruktur auf rein mineralischer Basis. Anschließend trugen die PSS Spezialisten in mehreren hauchdünnen Lagen das mineralische Beton-Kosmetik-Finish auf, sodass eine nahezu deckende und vor allem sehr homogene Sichtbeton-Oberfläche erzeugt wurde. Und das Ganze in der charakteristischen Sichtbeton-Optik und -Haptik.

- Ortbeton egalisiert und mit mineralischem Finish nahezu deckend gestaltet

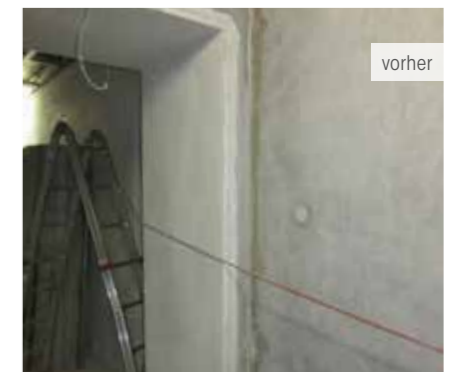
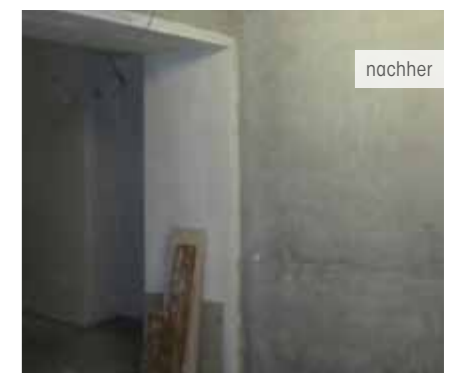
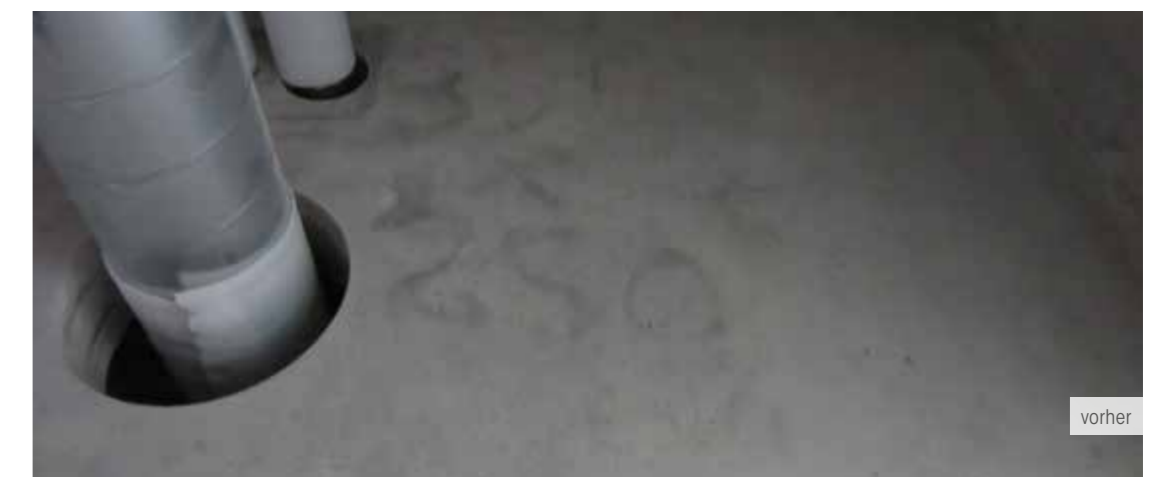
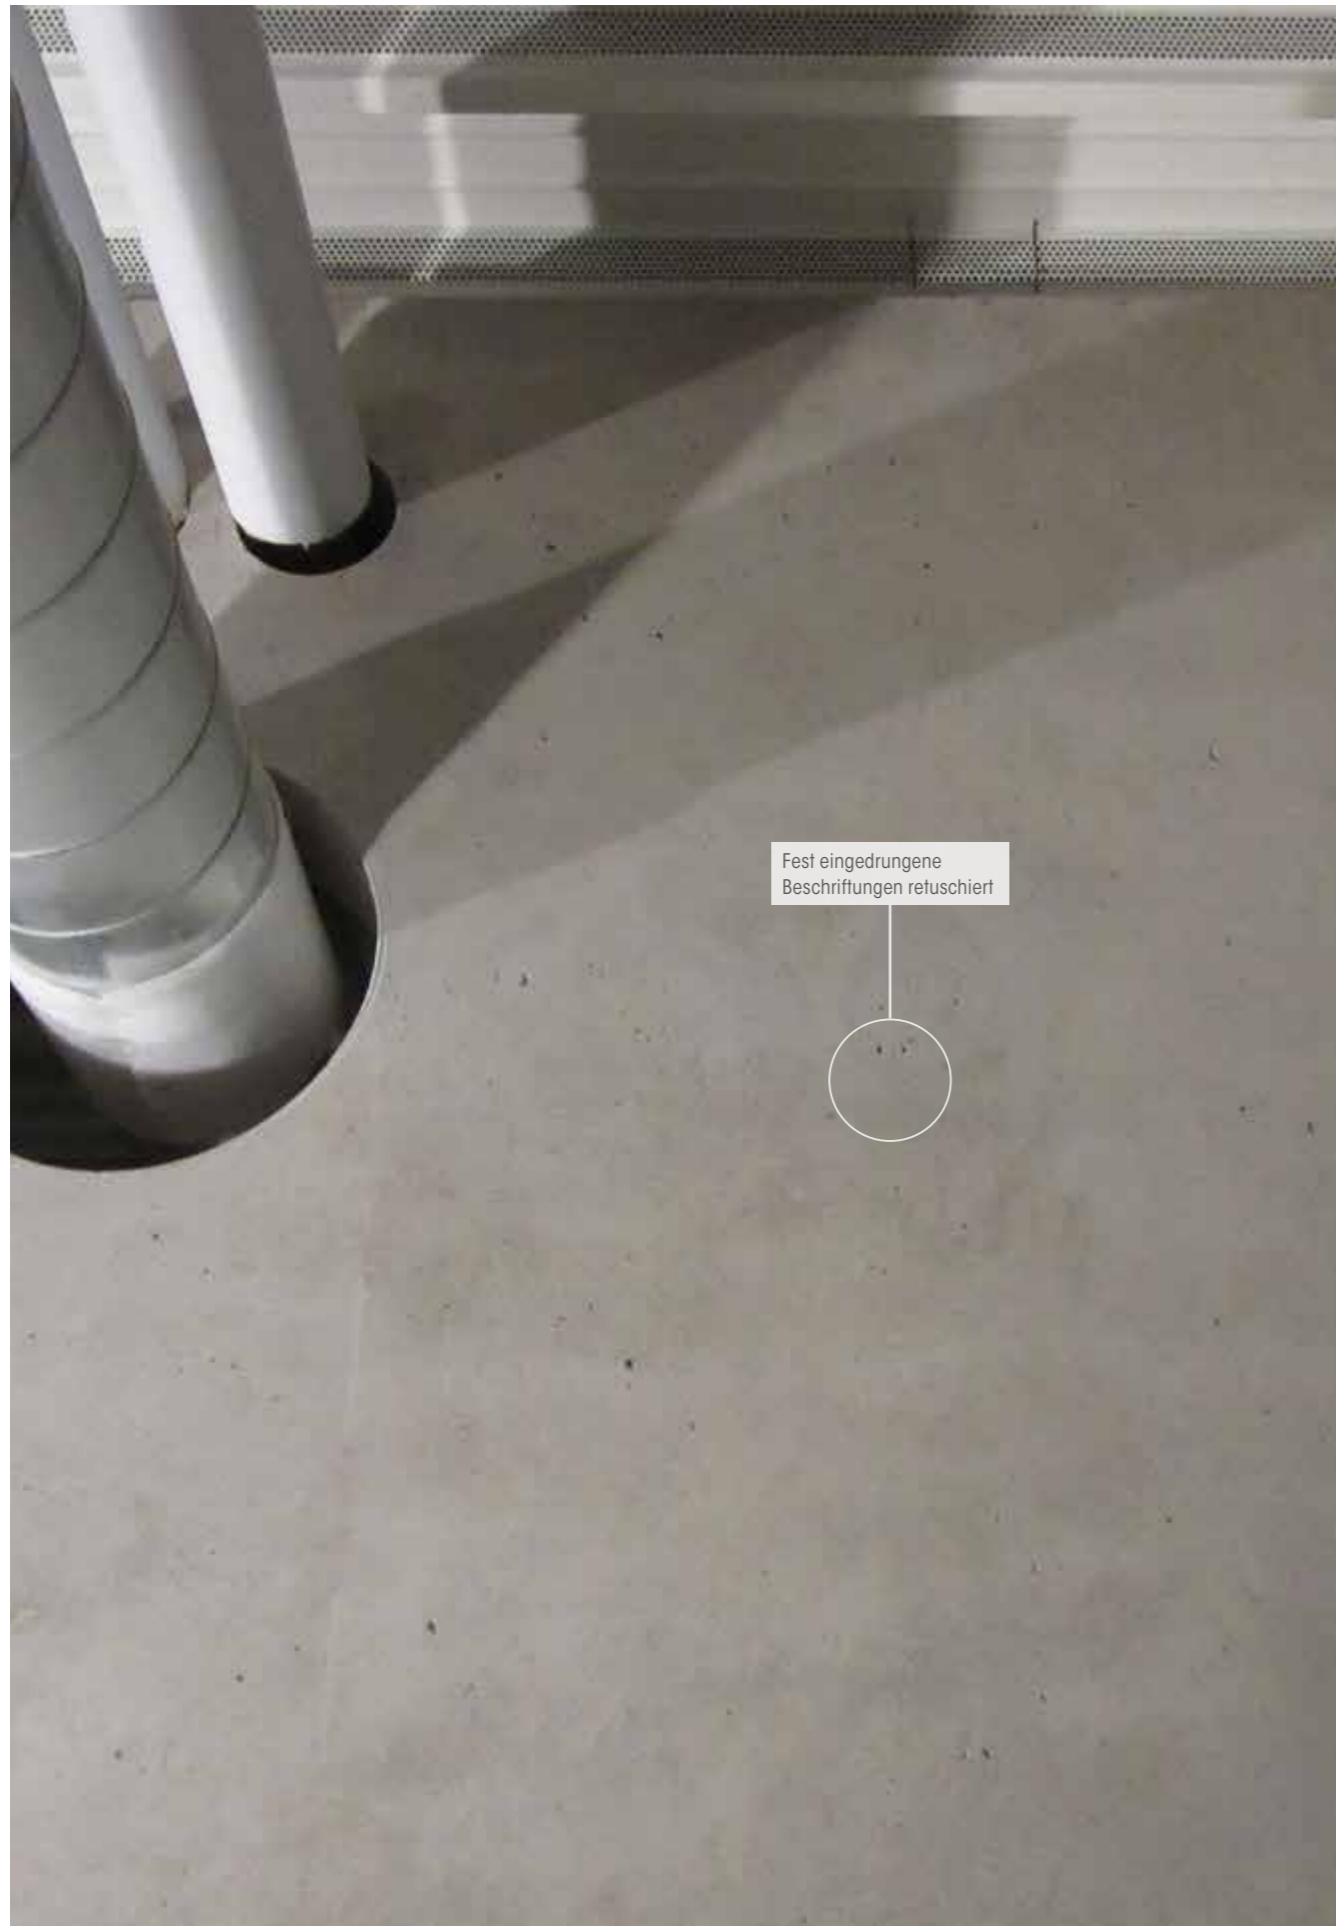
Gewerbeobjekt, Genf

Die bauseits hergestellten Sichtbetonwände des Gewerbeobjektes hatten verschiedene optische Mängel: Beschriftungen, Wasserränder, Verfärbungen und vieles mehr. Die PSS Beton-Kosmetik glied die Fehlstellen in mehreren Arbeitsgängen partiell an. Auf Wunsch der Architekten und des Bauherren wird die gesamte Fläche lediglich noch in einem geringen Deckungsgrad koloriert. So bleibt die Optik des Sichtbetons in seiner ursprünglichen Lebendigkeit erhalten.

- Sichtbeton partiell angeglichen und lasierend überarbeitet
